**Sdělení k žádosti o poskytnutí informace dle zákona č. 106/1999 Sb., o svobodném přístupu k informacím**

**R o z h o d n u t í**  
**o povolení kácení dřevin rostoucích mimo les**

Popis stromů na nelesní půdě náměstí Vojnův Městec a posouzení zdravotního stavu.

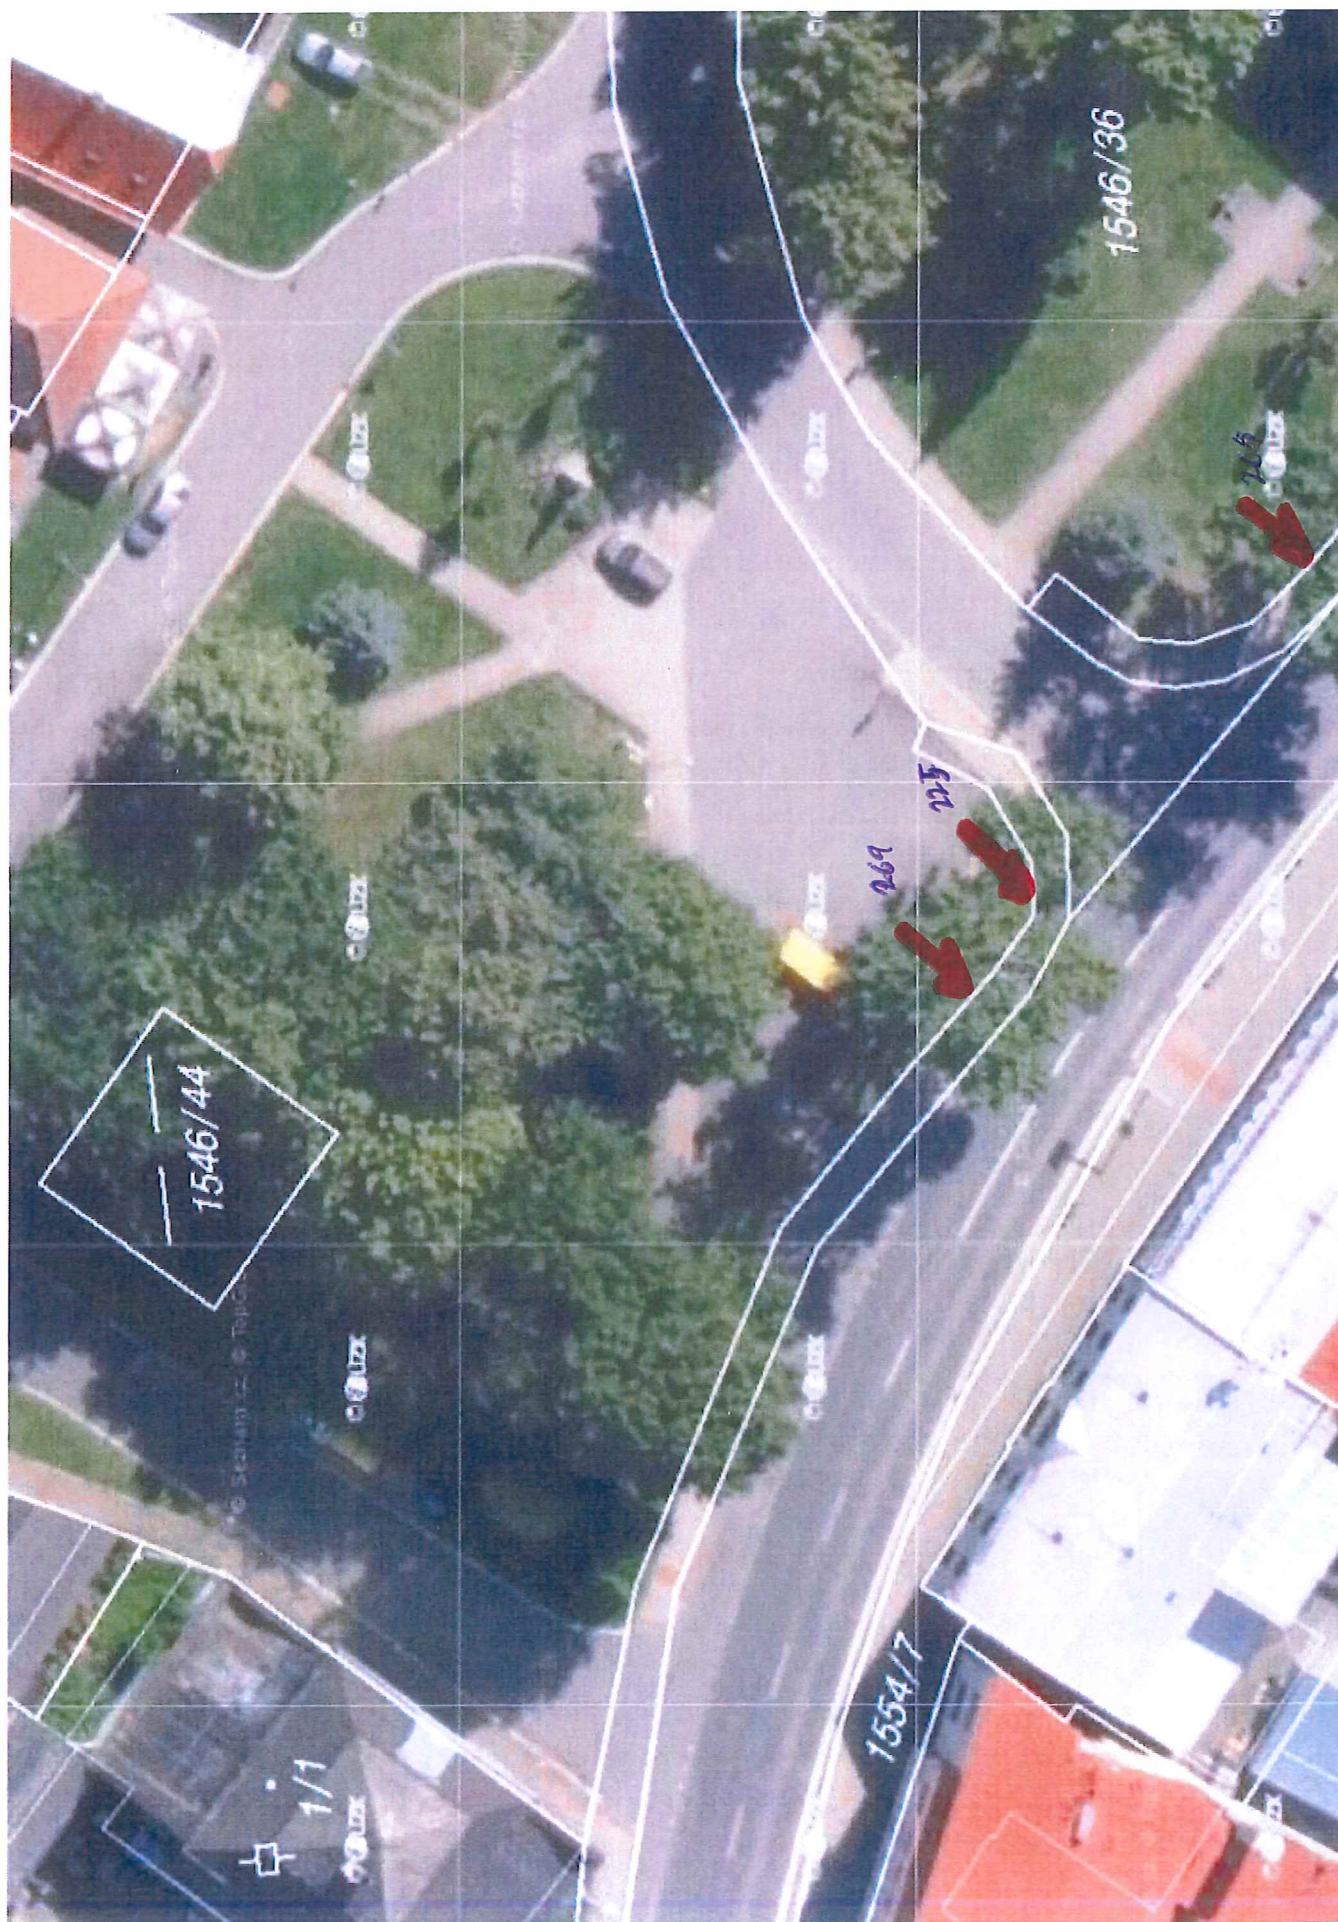
**Příloha: zakres stromů povolených ke kácení**

ke kácení 4 ks stromů – rostoucích na pozemku p.č. 1546/36 a 1546/21, s obvody kmenů měřených ve výšce 130 cm nad zemí v katastrálním území Vojnův Městec. 4ks Lípa malolistá 295cm, 265cm, 225cm, 269cm. Umístění kácených stromů je specifikováno v příloze, která je nedílnou součástí tohoto rozhodnutí. Kácení i následný úklid bude proveden žadatelem od doby nabytí právní moci tohoto rozhodnutí nejpozději do 31.3.2022.
